مؤسسة التعاون  
WELFARE ASSOCIATION

المدرسة المنجكية

صدر عن مؤسسة التعاون  
المكتب الفني لبرنامج إعمار البلدة القديمة في القدس  
القدس 2007

تصميم وإعداد النص  
المكتب الفني لبرنامج إعمار البلدة القديمة في القدس  
مؤسسة التعاون

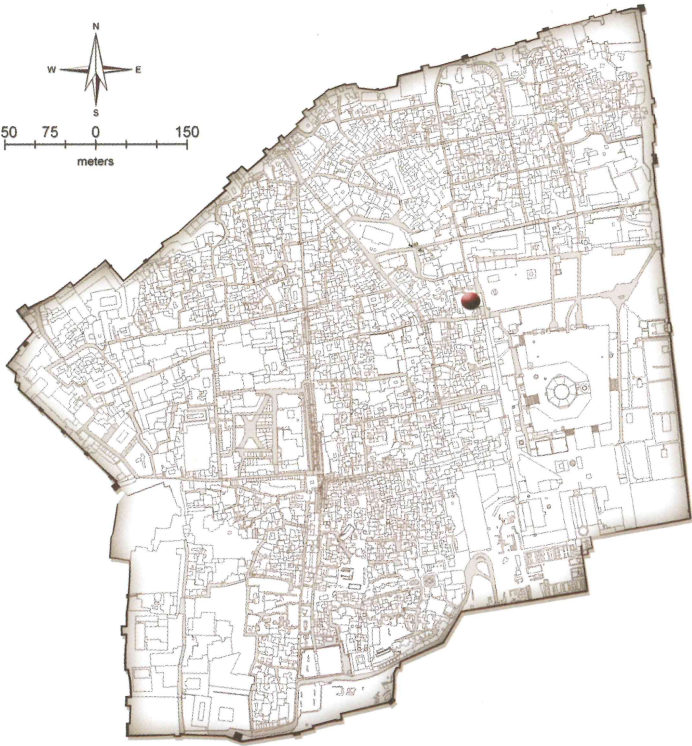
موقع المدرسة المنجكية في البلدة القديمة

تقع المدرسة المنجكية على الجانب الغربي للحرم الشريف من الناحية الشمالية، وهي تقع جزئياً فوق القناطر الثمانية الشمالية من الرواق الغربي للحرم، ويقع مدخلها الرئيس على طريق باب الناظر المضي إلى باب الناظر، المسمى أيضا بباب المجلس، وهو احد أبواب الحرم الشريف، ويتوسط بابي الغوانمة شمالا والحديد جنوبا.

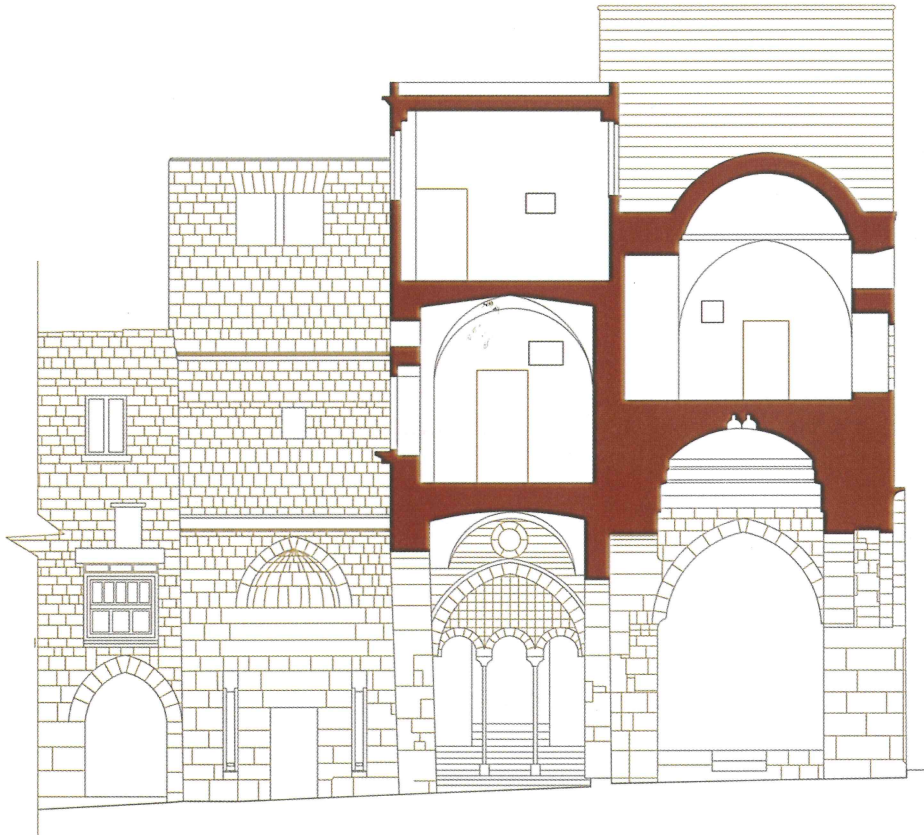
مقطع - واجهة يظهر فيها من اليمين الرواق الغربي ثم المدخل الحديث يليه المدخل المملوكي

يمكن الدخول إلى المبنى عبر مدخل ثلاثي الأقواس على الجانب الشمالي من الجهة الخارجية لباب الناظر، احد أبواب الحرم الشريف، وهذا المدخل أنشأ في العام ١٣٤٠هـ/١٩٢٢م وفقا للنقش الموجود فوق المدخل، ويؤدي هذا المدخل إلى درج بُني في نفس الوقت يمر عبر قناطر أقدم عهداً وصولاً إلى الطابق العلوي.

وعلى يمين هذا المدخل يقع المدخل الملوكي الأصلي للمدرسة، وذلك لما يحمله من مميزات العمارة المملوكية، حيث نجد عمودان على جانبي المدخل المتراجع إلى الداخل، ويغطيه ما يشبه

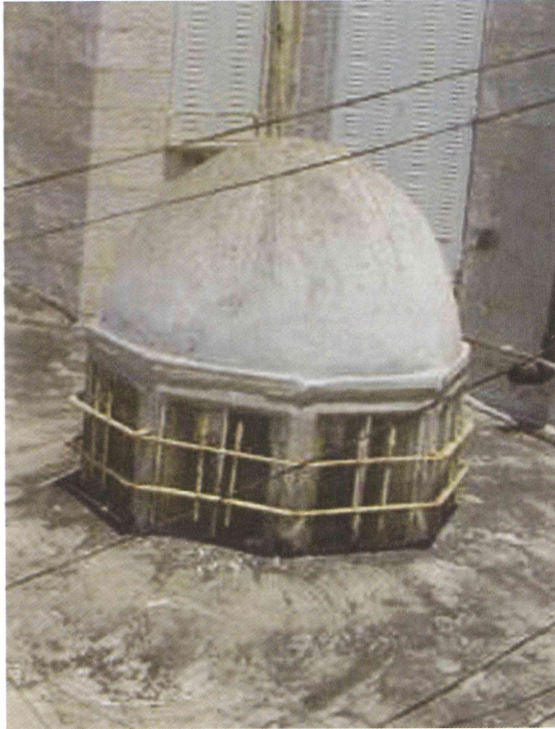
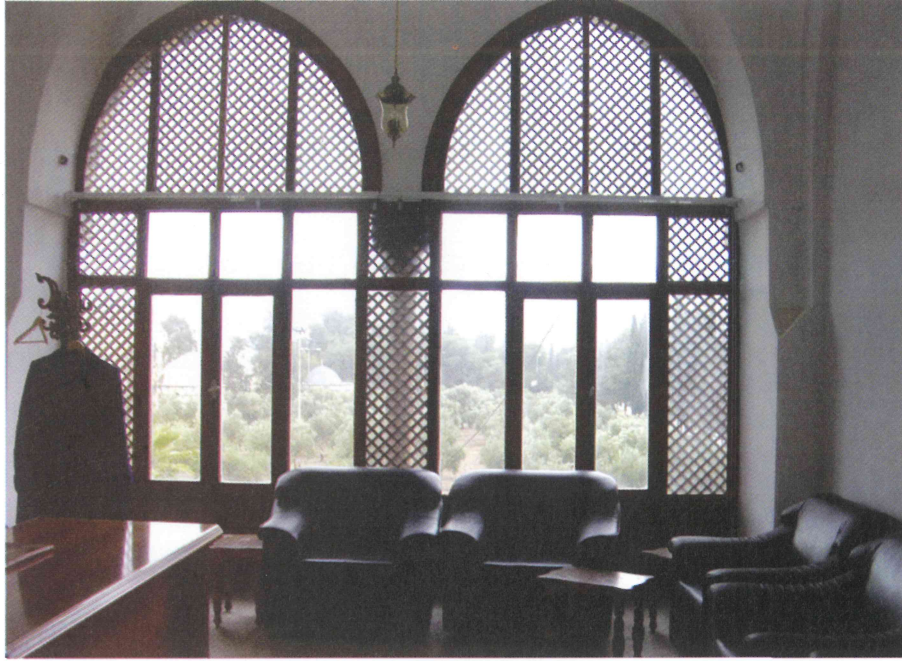
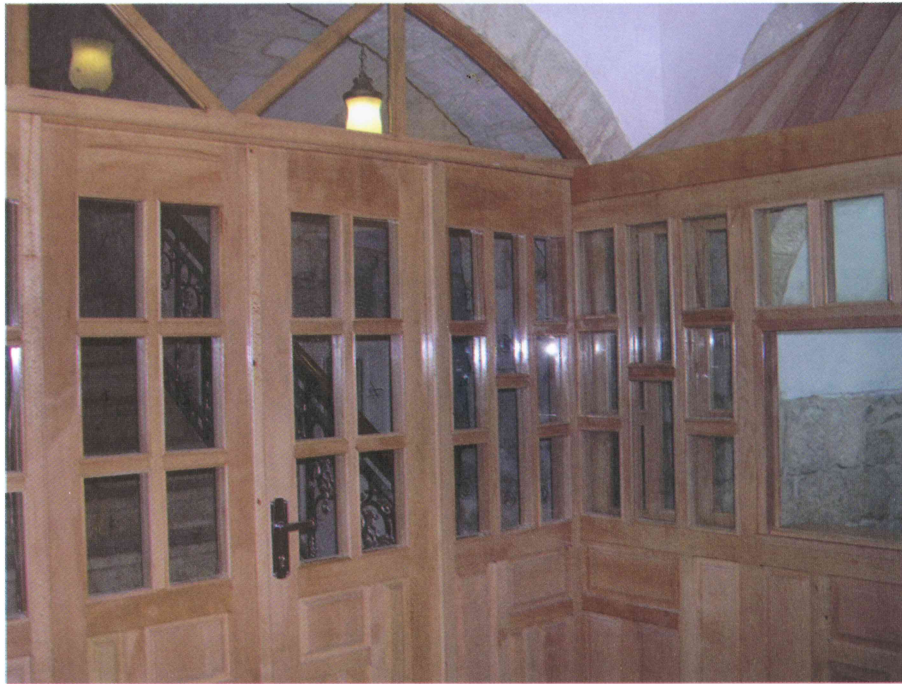
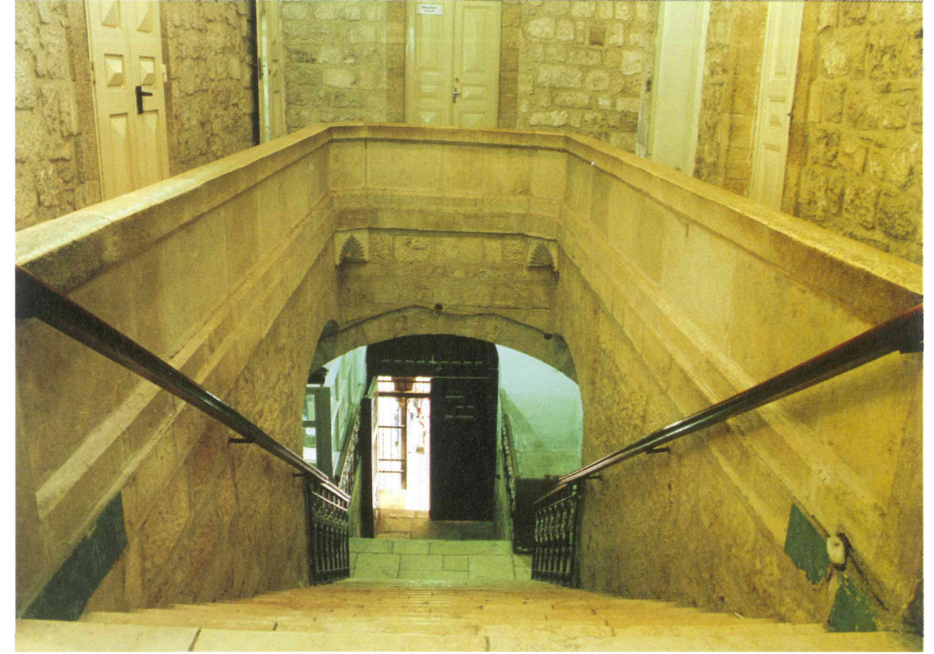
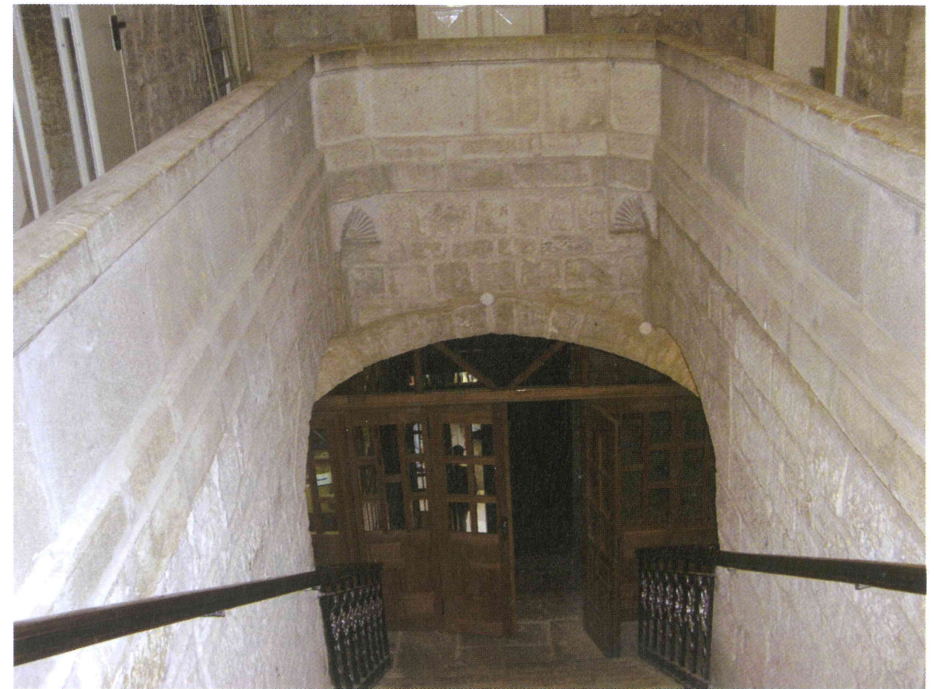
أجريت العديد من أعمال الترميم على مبنى المدرسة، وكان آخرها ما قامت به مؤسسة التعاون في العام ٢٠٠٣، حيث تم تنفيذ ترميمات شاملة للمبنى وفقا للمعايير الدولية التي تقضي بضرورة الحفاظ على الهيئة الأصلية للبناء واستعمال مواد شبيهة بمواد البناء الأصلية، وفي الصور التالية نشاهد بعض صور المبنى قبل أعمال الترميم الأخيرة وبعدها.
